### TEST RAPORU NÖTRAL TUZ SİSİ KOROZYON TESTİ

**Numune Kodu/Sample Number:** Numune 1: ALÜMİNYUM PROFİL

**Numune Test Detayları/ Sample Remarks:** 2 Adet GÖVDE LEDLİ ALÜMİNYUM PROFİL  
STATİK TOZ BOYA KAPLAMALI

Test Standardı: TS EN ISO 9227 NSS (Neutral Salt Spray)

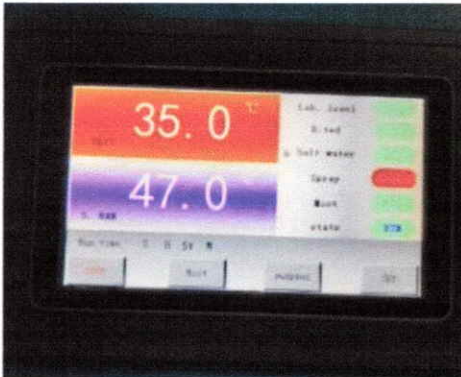
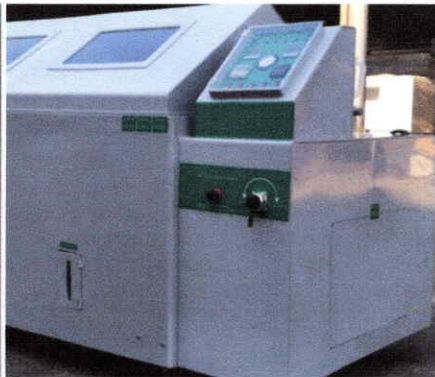
-Sıcaklık: 35°C +/- 2°C (95F)

-Ph: 6,5-7,2 Nötr

-%5 NaCl Solüsyon

-Tuzlu Sis Ortamı

- Kollektör 1-2ml/h

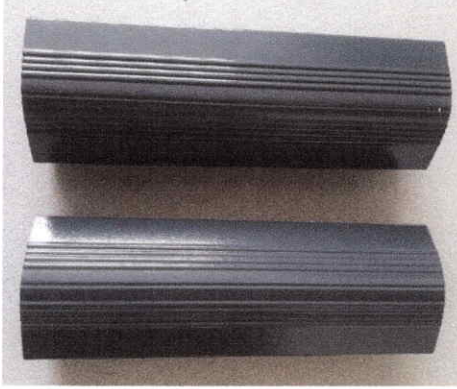
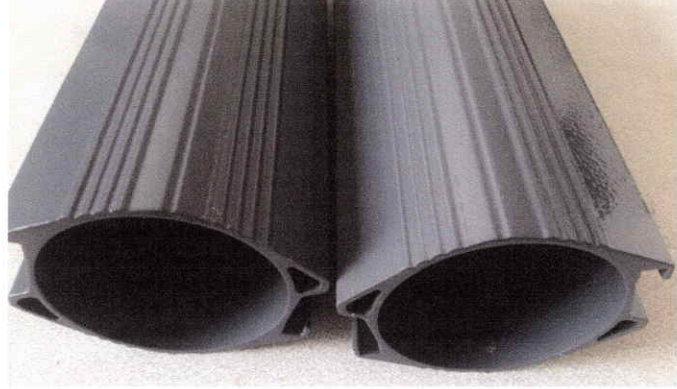
#### ALÜMİNYUM GÖVDE NUMUNE KABULÜ

Statik toz boya kaplamalı Alüminyum profil numuneleri 40 cm boyunda 2 adet olarak test devreye alınmıştır.

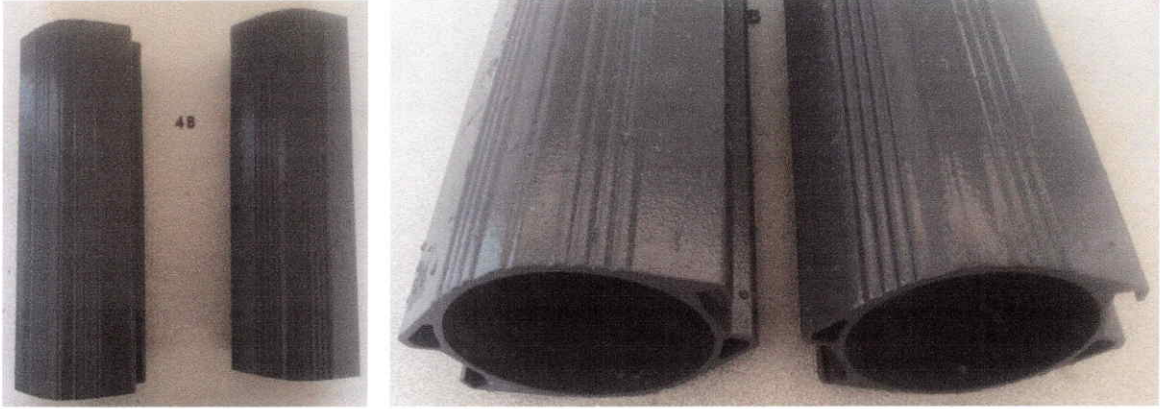
**6)TEST 48.SAAT NUMUNE KONTROLÜ**

Numunelerin 48.Saat kontrolünde alüminyum gövde profil numunesinde yüzey hatası tespit edilmemiştir.

Beyaz pas veya kırmızı pasa rastlanmamıştır.
